# VDI-Richtlinie zur Ladungssicherung: Einspruchsfrist endet im Oktober

„Ladungssicherung bei Getränken“ heißt die neue VDI-Richtlinie 2700 Blatt 12, die im Mai als Vorversion (Gründruck) erschienen ist. Mit dieser Veröffentlichung ist die seit Jahren anhaltende Diskussion um die Ladungssicherung bei Getränketransporten in die entscheidende Phase gekommen. Zwar ist die VDI-Richtlinie noch nicht rechtsverbindlich, allerdings können Einsprüche gegen sie nur noch bis 31. Oktober 2006 geltend gemacht werden.

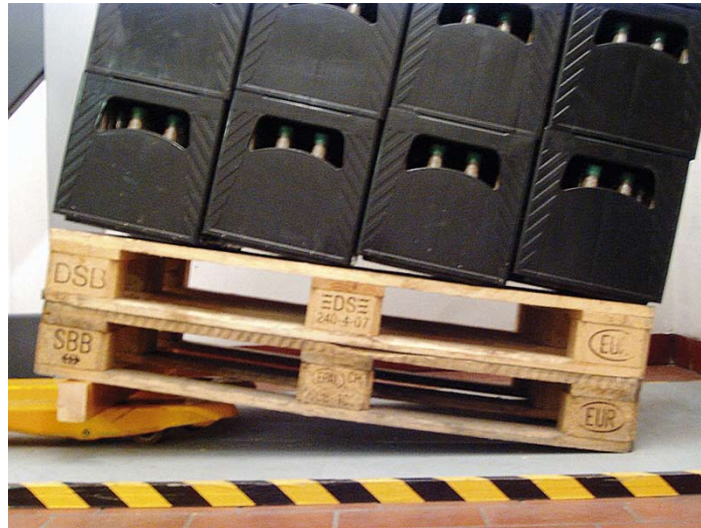
Ziel war es zu ermitteln, „Welcher Abstand wäre praktisch möglich, damit sich die Ladung nicht oder nur geringfügig verschiebt?“ Diese Fragestellung wurde gemeinsam mit der DEKRA und der Technischen Fachhochschule (TFH) Berlin thematisiert, um grundlegende Erkenntnisse über das Verhalten von Getränkeladungen beim Transport zu gewinnen. Schließlich hat das FIM dieses Thema im Rahmen einer Diplomarbeit ausgeschrieben, die dann durch die Zusammenarbeit mit der TFH Berlin realisiert werden konnte. Hierbei wurden zunächst die Getränkekästen selbst (20 x 0,5-l-Mehrwegglas) auf ihre Eigenschaften wie Reibwert, Stapelspiel, Schwerpunkte, Kippgrenzen und Verhalten in Säulenstapelung im Technikum an der VLB Berlin in Vorversuchen untersucht. Um die Verletzungsgefahr und die Gefahr des Glasbruchs zu verhindern, wurden die Glasflaschen durch kiesbefüllte PET-Flaschen ersetzt, welche die gleichen Abmaße und das identische Gewicht zur Bierflasche aufwiesen. (Abb. 1).

Abb. 1. Stapelsäulen aus Getränkekästen sind stark kippgefährdet

Die Ergebnisse waren zum Teil verblüffend: Die Kippgrenzen waren weit niedriger als erwartet. Auch die Wirkung des vermeintlichen „Sicherungsbandchens“ um die oberste Kastenlage konnte ein Ankippen der Einzelsäulen (5 Kästen hoch) ab einem Kippwinkel von 8,7°, was einer Beschleunigung von ca. 0,14 m/s<sup>2</sup> entspricht, nicht verhindern. Dieser Effekt könnte dadurch verstärkt worden sein, dass sich die Deckbretter der Palette durchbogen bzw. eine Schwerpunkterlagerung der Kastensäule durch das zu beobachtende Stapelrandspiel zur Seite stattfand. Trotzdem ist der Wert als sehr gering anzusehen. So

- Der Ladeeinheitenverbund aus Getränkeboxen (20 x 0,5-l-Flaschen) ist stark kipppgefährdet.
- Ein Sicherungsband hat nur einen sehr geringen Einfluss auf den Grenzkippwinkel.
- Der Ladeeinheitenverbund von 40 Kästen verhält sich annähernd gleich wie die Einzelkastensäule.

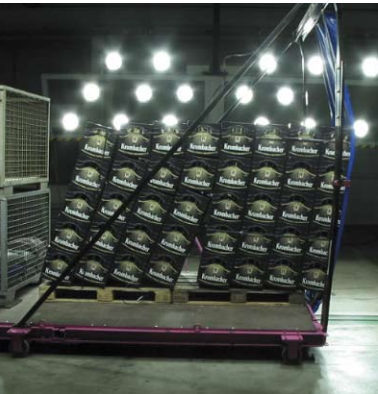
Abb. 2: DEKRA Fahrdynamische Tests (Simulation seitlicher Schiebeplanaufbau)

Theoretische Betrachtungen und grundlegende Prinzipversuche im Labor sind hilfreich, den Umfang von zeit- und kostenintensiven Praxistests zu minimieren. Sie können aber die Praxis oft nur bis zu einem gewissen Grad simulieren. Deshalb wurden bei der Klärung der Frage nach dem maximalen Abstand zur seitlichen Laderaumbegrenzung auch fahrdynamische Tests bei der DEKRA durchgeführt. In dessen Crashtest-Center in Neumünster wurde im Herbst 2005 eine neuartige Indoor-Crashanlage eingeweiht. Diese ermöglicht es, einen Teil des Transportfahrzeuges definiert zu beschleunigen und abzubremesen und damit eine Fahrsituation praxisgetreu zu simulieren. Dabei lassen sich – im Gegensatz zu einem „echten“ Fahrzeugversuch mit Zugmaschine und Aufliegerfahrzeug – die Bewegungen der Ladung auf der Transportfläche mit einer Hochgeschwindigkeitskamera dokumentieren. Zur Verfügung stehen fünf Kamerapositionen, die die Bewegungen der Bierkastenstapel eindrucksvoll festhielten. Bei der Auswertung der Versuche ergab sich auf die Bierkästen ein Beschleunigungseinfluss knapp oberhalb der geforderten Seitenbeschleunigung von  $0,5 \text{ g}$  nach VDI Richtlinie 2700 ff. (Abb. 2).

Entgegen der theoretischen Annahme aus den Vorversuchen verrutschten und kippten die Kästen zu Beginn der Verzögerung fast zur gleichen Zeit und nutzen zunächst jeden Raum aus, der zwischen dem Ladegut und der seitlichen Laderaumbegrenzung existierte (hier eine Ladungssicherungsplane). Der im Bild dokumentierte Test zeigte das Verhalten der Kästen wenige Millisekunden nach Beginn der simulierten Querschleunigung. Der Abstand zwischen der Ladeeinheit aus Getränkeboxen und der Seitenplane betrug  $80 \text{ mm}$ . Nach Beendigung des Beschleunigungseinflusses federten die Kästen aus der gespannten Plane zurück in die ursprüngliche Position, d.h. in die Säulenstapelung. Die Verschiebung auf dem Ladungsträger und damit die Auffächerung der Kastensäulen auf der Palette blieb allerdings bestehen. Dies kann im ungünstigsten Fall zu einer dauerhaften Ausbeulung der seitlichen Planen oder zu Problemen bei der Entladung bzw. beim Öffnen der Planen führen, was aber gerade vermieden werden

ken Ausbeulung der Ladungssicherungsplane. Diese verhinderte aber bei allen durchgeführten Versuchen ein Herabfallen bzw. ein Verlassen des Ladegutes von der Ladefläche. Bemerkenswert bei den Ergebnissen war weiterhin das dynamische Verhalten der Kastensäulen, welche immer wieder in die ursprüngliche Säulenstapelung zurückfanden. In der Praxis kommen Abstände von über  $80 \text{ mm}$  selten vor, da die Fahrzeugaufbauinnenbreite normalerweise nicht mehr als  $2,48 \text{ m}$  beträgt und die Paletten mit den Kästen schon  $2,40 \text{ m}$  ausfüllen. Ein ausreichend stabiler Getränkefahrzeugaufbau ist in der Lage, auch bei derartigen Abständen das Ladegut ausreichend zu sichern. Dies haben viele Tests in der Vergangenheit gezeigt. Sollte ein Standardaufbau für den Transport von Getränken eingesetzt werden, so ist die Ladung zusätzlich mit Ladungssicherungsmitteln zu sichern. Dies kann mittels Sicherungsgurten, -planen oder -netzen geschehen. Die Abbildung 2 mit der Simulation einer Fahrsituation (z.B. Baustellen-Fahrbahnwechsel) lässt vermuten, mit

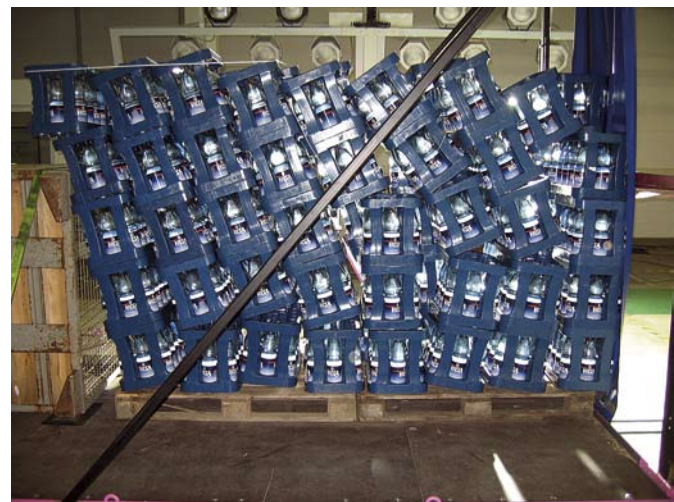
Abb. 3: Die Kastenkontur beeinflusst das Säulenverhalten

lauf mit Wasserkästen ein ganz anderes Bild (Abb. 3). Bedingt durch die Konstruktion der Wasserkästen, kam es zu Verkeilungen zwischen den einzelnen Kästen und Kastensäulen während den Bewegungen unter Beschleunigungseinfluss, was ein geordnetes Zurückkippen der Kastenstapel aus der Plane verhinderte. Ein „Hängenbleiben“ der Kästen in der Plane führt unter Umständen zu Fahrzeugüberbreiten und muss sofort nach dem Auftreten vom Fahrer beseitigt werden, bevor die Fahrt fortgesetzt werden kann. Dabei ist jedoch der entstehende manuelle Aufwand gewaltig. Auch bei leichtem Ausmaß bereitet das Abladen derartiger Ladungen oft Probleme. Es ist also auch bei der Einführung einer neuen Kastenkonstruktion – besonders bei den aus Marketingsicht beliebten Displaykästen – darauf zu achten, dass derartige Folgen nicht auftreten. Eine weitere Lösung wäre die zusätzliche Sicherung der Ladeinheit, um ein Verschieben der Kastensäulen zu verhindern. Schließlich kann auch der Einsatz von zwischenraumfüllenden Abstandshaltern an den seitlichen Fahrzeugbegrenzungen Abhilfe schaffen.
